Björnbärsvägen 18, Umeå

Skadekontroll golv

Uppdragsnummer: 26-105

Uppdrag: Kontroll avvikande lukt i golvkonstruktionen

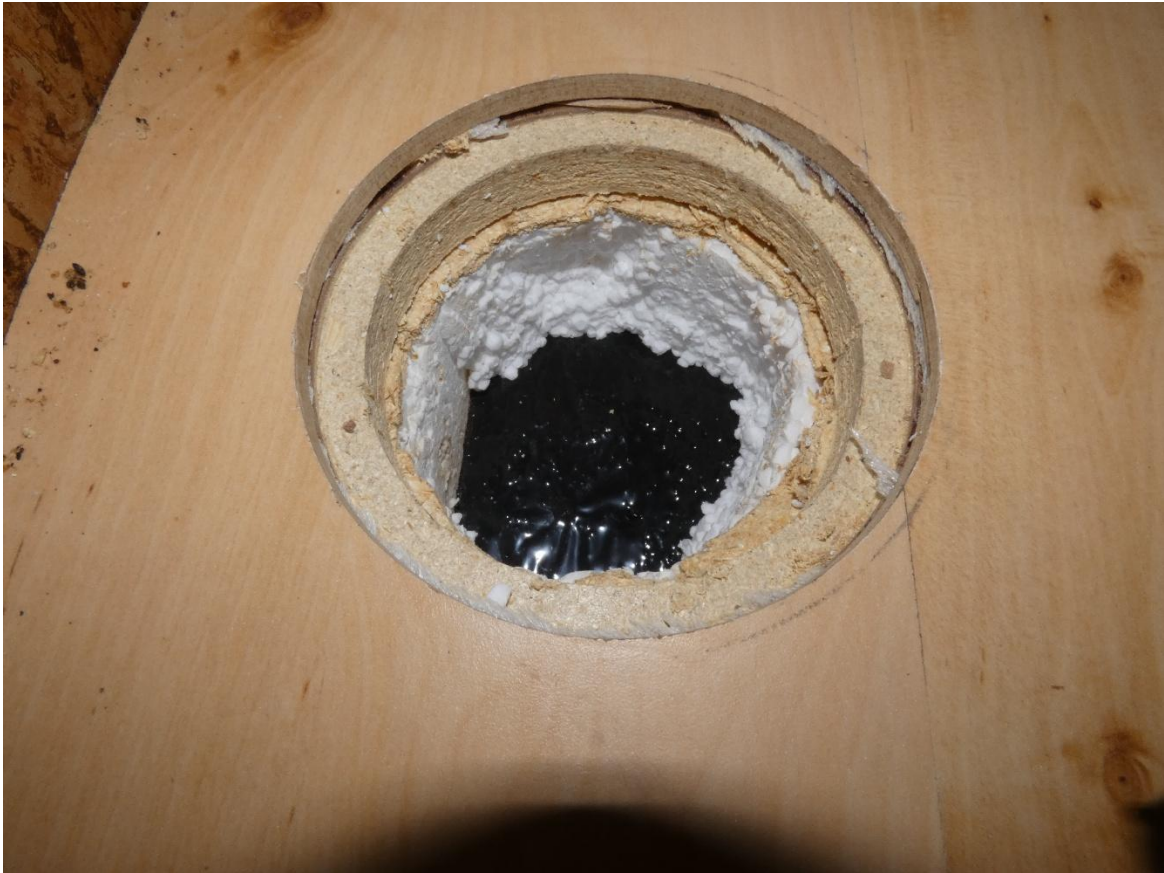
Golvkonstruktionen kontrolleras i Mp 1 under spisen i köket och visar ett flytande golv: Betongplatta, plastfolie 0,10mm, frigolit 60mm, golvspånskiva 18mm, limmad plastmatta, laminatgolv som ytskikt.

Inspektionshål tas för konstruktionskontroll under spisen i kök, se bildbilaga. En viss avvikande lukt kan förnimmas från inspektionshålet. På golvspånskivans undersida noteras en tydligare avvikande lukt av mikrobiell karaktär.

Med tidigare erfarenheter i liknande skadefall kan det misstänkas att träreglar som ligger ner mot betongplattan är så pass fuktpåverkade att mikrobiell skada uppstått. En annan teori kan vara att det även ligger kvar organiska byggrester (spån, smuts mm) under plastfolien som då påverkas negativt av en förhöjd fukthalt i betongplattans överdel och lukter av mikrobiell karaktär uppstår.

Mp 1. Här ses golvvuppbyggnaden av det flytande golvet

Större golvytor måste öppnas på för att helt säkerställa orsaken till den noterade mikrobiella lukten som finns i golvkonstruktionen och efter det åtgärda dessa.

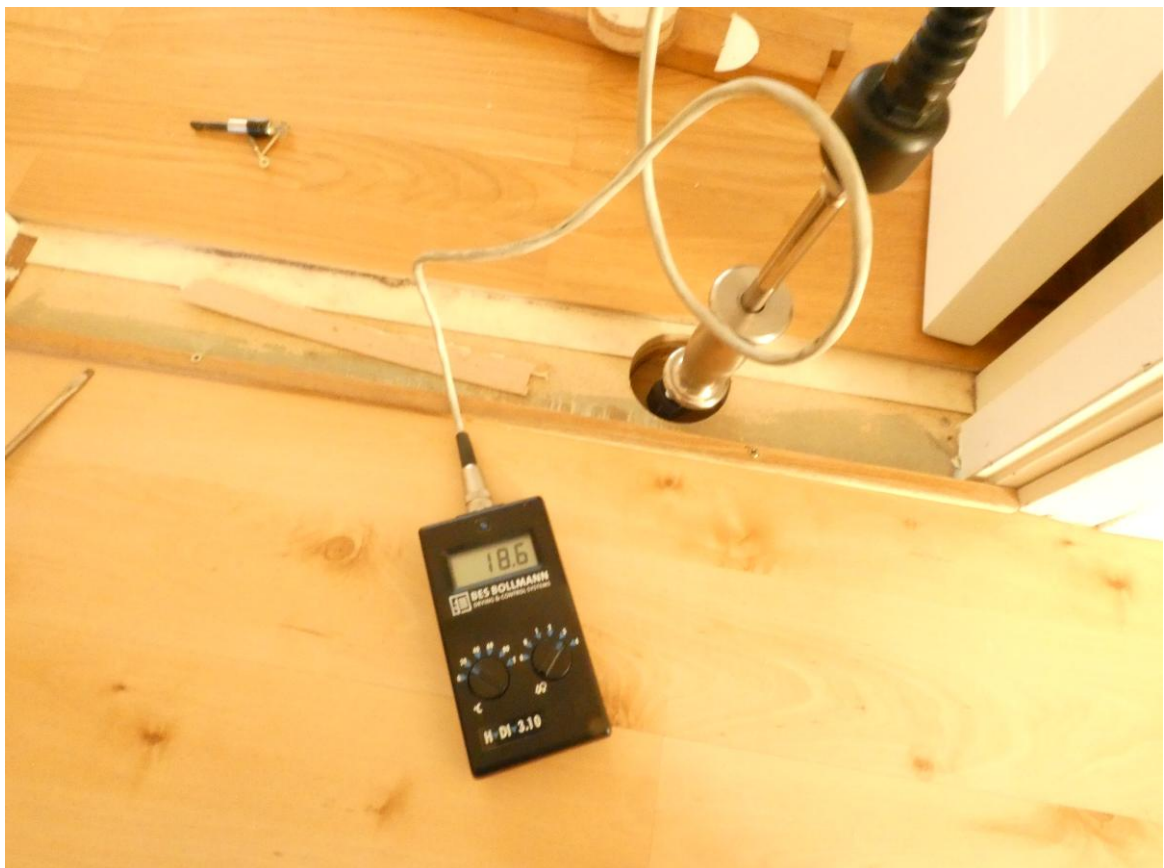
Tröskel in mot sovrum demonteras och under denna blir en träregel synlig vilken sannolikt ligger under hela den bärande väggen som löper genom hela bostaden.

Fuktkvotsmätning av denna regel påvisar en fuktkvot på 18,6% i underkant regel som när den temperaturkompenserar mot +10°C (bedömd temp mot betongplattan) blir ca 20,5% fuktkvot.

Byggnadsår för denna bostad är enligt uppgift 1975. En betongplatta på mark som vid denna tid generellt utfördes utan underliggande fuktskydd och med isolering ovan betongplattan är att betrakta som en riskkonstruktion.

När isoleringen ligger på betongplattans ovansida medger det en temperatursänkning av betongplattan och markfukt kan söka sig högre upp i golvkonstruktionen med risk för fuktskador.

Fuktkvotmätningen av den regel som bedöms ligga under hela den bärande väggen håller en högre fuktkvot vilket påvisar att det är en fuktpåverkan av denna som kan härledas till den beskrivna riskkonstruktionen.

Mp 2. Fuktkvotsmätning av regel under bärande vägg, avvikande hög fuktkvot noteras
