## ÖVERLÅTELSEBESIKTNING

Umeå Sliparen 2  
Utlastargränd 11  
907 42 Umeå

Ort: Umeå  
Rapportdatum: 2026-03-12  
Besiktningsdatum: 2026-03-12

Löpnnummer: 2026-7-00051

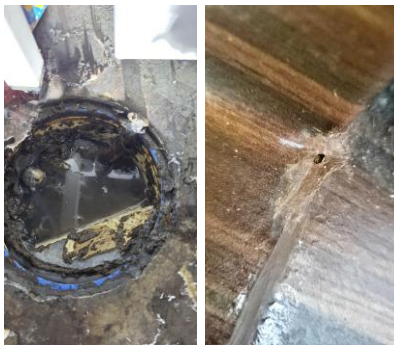
| <b>Tvättstuga</b> | <p>Andra rör genomföringar i golv annat än avlopp förekommer.</p> <p>Ventilationskanal saknar don och är mycket smutsig.</p> <p>Plastmatta på golv har glipor/otätheter i skarvar.</p> <p>Släpp i väv på vägg förekommer.</p> <p>Plastmatta på golv är bristfälligt uppvikt mot tröskel.</p> <p>Äldre golvbrunn byttes inte vid renovering.</p> <p>Golvbrunnen är mycket smutsig och är därför inte fullständigt besiktningsbar.</p> <div data-bbox="501 1218 896 1561"> </div> |

Ventilationskanaler är mycket smutsiga, don saknas i tvättstuga och frånluft saknas i garage. Detta bör kontrolleras, rengöras och justeras av sakkunnig.

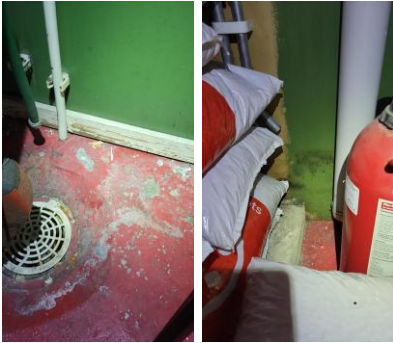
| <b>Pannrum</b> | <p>Pannrummet var vid besiktningsstillfället belamrat med lösöres och därför är delar av vägg och golv samt dörr inte besiktningsbar.</p> <p>Fuktmarkeringar och missfärgningar på vägg förekommer.</p> <p>Inkommande vattenledning, utkastare, fjärrvärmecentral är placerat i utrymme utan fuktskydd på golv och i golvvinkel.</p> <p>Färgsläpp på golvlister och golv förekommer.</p> |

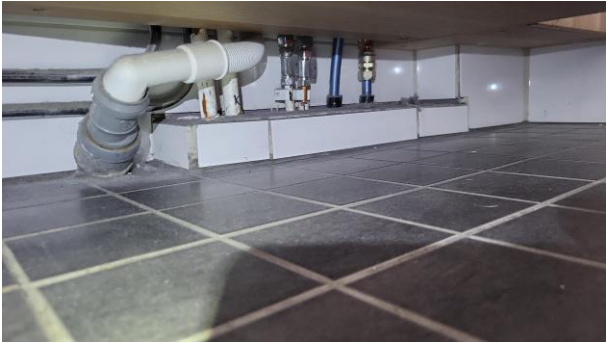
| <b>Wc-duschrum</b> | <p>Betongklack på golv med rörgenomföringar.</p> <p>Det finns inget fuktskydd på betongklacken och i dess golvvinklar.</p> <p>Avloppsrör under kommod är placerad nära vägg och de lutar snett.</p> <p>Dörr/karm lutar.</p> |

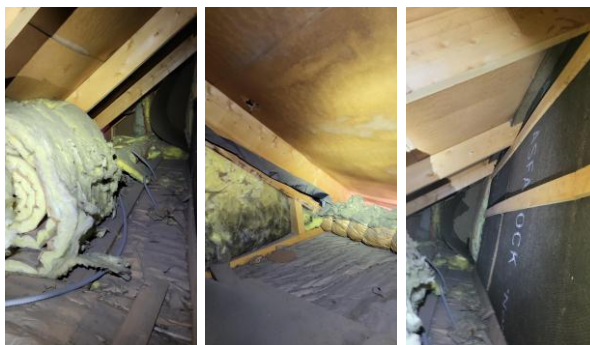
Fuktmarkeringar och mikrobiell påväxt under äldre kondensskydd av masonit och på takstolar förekommer (ovanför masonit finns nytt kondensskydd av plast).

Board på stödbensvägg har släppt och lutar ut från vägg.

Elslangar ligger ovanpå isolering.

Delar av tak ovan huvudbyggnad är parallelltak.

Fuktmarkering på rörisolering omkring ventilationsrör.

Plast kan noteras mot gavlar och kupväggar.
