ÖVERLÅTELSEBESIKTNING

Umeå Hissjön 2:20
Hissjö 756
905 91 Umeå

Ort: Umeå
Rapportdatum: 2026-06-05 Reviderad: 2026-06-27
Besiktningsdatum: 2026-06-05

Löpnummer: 2026-7-00147

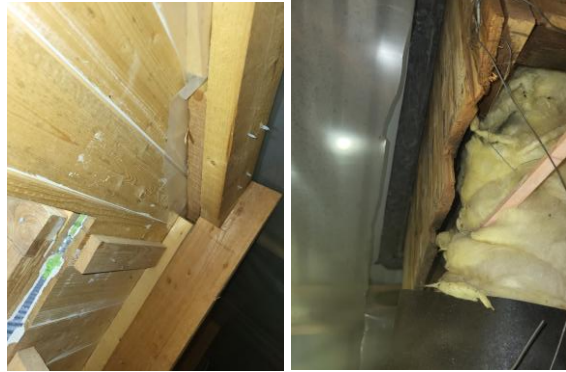
Vind:

Oarmerad kondensskydd av plast är avslutad innanför panelen.

Kondensskydd är otätt kring ventilationsschakt.

Hål i kondensskydd av plast förekommer.

Fuktmarkeringar och missfärgningar på takstolar förekommer.

Isolering är ojämnt fördelad.

Det finns elrör monterad ovanför isoleringen.

Risk finns för fuktrelaterade skador samt läckage i underliggande konstruktioner, då kondensskydd av plast har enstaka hål och är avslutad innanför panel.

Ventilationsgenomföring i plåtstos har tätats med takmassa/fog.

Ventilationsrör som tidigare avslutades i vindsutrymmet har tätats och ventilationsrör med brister i isolering har kompletterats.
