**Fastighetsuppgifter**

Durken 4

Strandvägen 30

| Besiktningsdatum | 2025-06-13 |

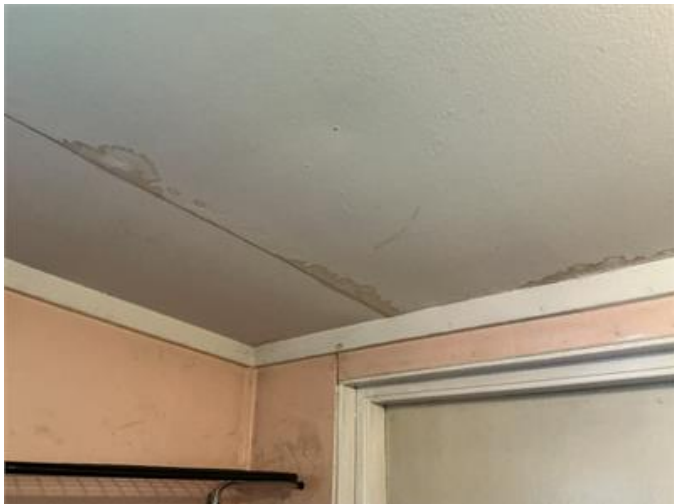
| Besiktningsresultat | | | | | |
|---|---|---|---|---|---|
| Garage | | X | | | -Äldre gjutjärnsbrunn finns i utrymmet. Byt golvbrunnen vid en eventuell renovering.<br>-Fuktmärken förekommer i tak, ingen onormal fuktindikation erhöles men det bör kontrolleras regelbundet så nya läckage inte uppstår. |

Fuktfläckar på innertak i garage.

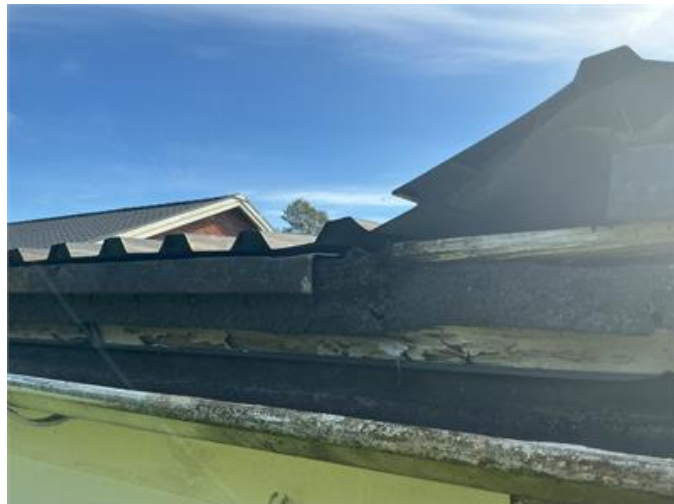
| Byggnadsdel | 1 | 2 | 3 | 4 | Anmärkning |
|---|---|---|---|---|---|
| Tak | | X | | | -Mossa finns på takpannor.<br>-Väderskydd saknas på skorsten.<br>-Taklutningen på garage/carport & farstukvist är för takplåt av denna typ för låg mot gällande monteringsanvisningar. Det förekommer spik/skruv i plåttaket som börjat släppa från infästningen och sticker upp.<br>-Mindre rötskada noterades i läkt vid takfot pågarage. |

Rötskada i läkt vid takfot på garage.

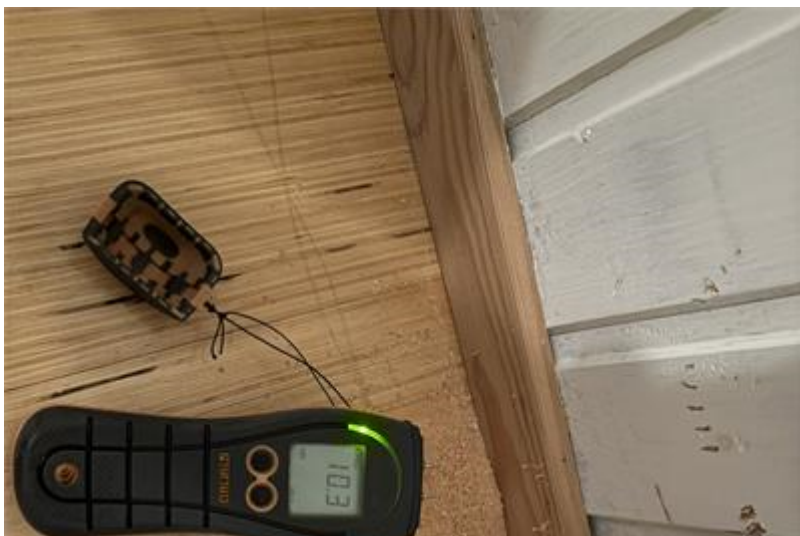
## Bilaga 1 för kontroll av valda konstruktioner

Konstruktionskontroll med fuktmätning utreglade ytterväggar är utförd vid tre mätpunkter på källarplan. Gillestuga, förråd och hall.

Fuktkvoten (FK) uppmättes mellan 9%-11%. Det kritiska gränsvärdet för mikrobiell tillväxt brukar anges till ca 15-17% fuktkvot (FK).

Inga avvikande lukter eller andra indikationer på skador noterades. Resultatet av stickprovskontrollen ger inga indikationer på akut åtgärdsbehov.

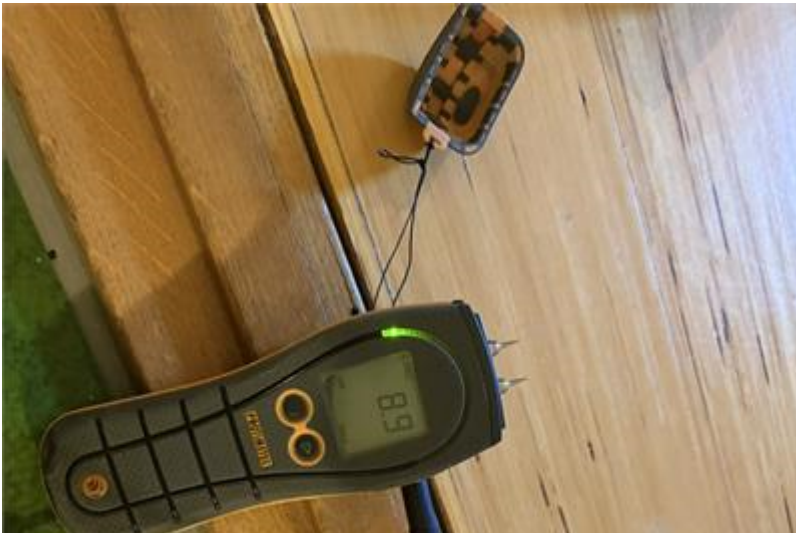
## Bilaga 2 för kontroll av valda konstruktioner

Fuktkvoten (FK) uppmättes till ca.9% i liggande bärläkt mot betongplatta. Det kritiska gränsvärdet för mikrobiell tillväxt brukar anges till ca 15-17% fuktkvot (FK).

Inga avvikande lukter eller andra indikationer på skador noterades. Resultatet av stickprovskontrollen ger inga indikationer på akut åtgärdsbehov.
