Anticimex Överlåtelsebesiktning av småhus - nivå 2

Fastighetsbeteckning: Gullvivan 3	
Fastighetsägare: Siv Elisabet Lindberg	
Fastighetsadress: Linnévägen 5	
Postnummer: 911 35	Ort: Vännäsby

Besiktningdatum: 2024-05-07	Protokollnummer: 68240698
Temperatur: 4 °C	Väderlek: Molnigt
Tekniker: Ali Al-Hadhrani	
E-post: ali.al-hadhrani@Anticimex.se	
Kontor: Umeå	
Närvarande: Son till fastighetsägare

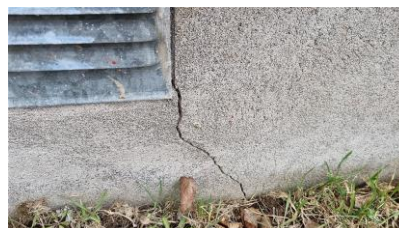
Sprickor finns på sockel

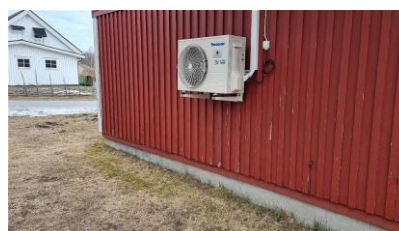
Kondensvatten från luftvärmepumpens utedel leds inte bort från husgrunden.

Detta medför ökad risk för att vatten tränger in i anslutande konstruktioner, vilket i sin tur kan leda till fuktrelaterade skador. Observera att besiktning av byggnadens värmesystem eller värmepumpen inte har ingått i uppdraget.

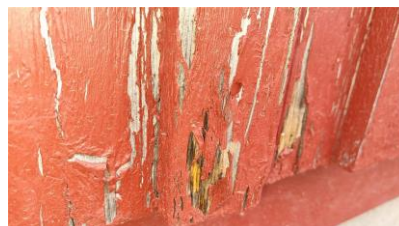
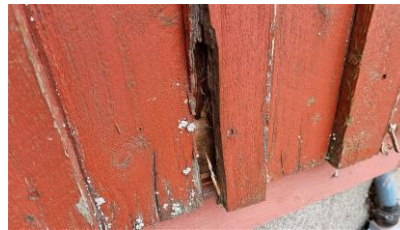
Fasadpanelen har färgsläpp, torrsprickor och rötskador.

Vi rekommenderar målning/underhåll samt byte av rötskadade material.

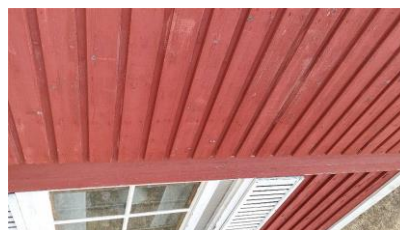
Midjableck/dropplåt finns inte på fasadpanelen.

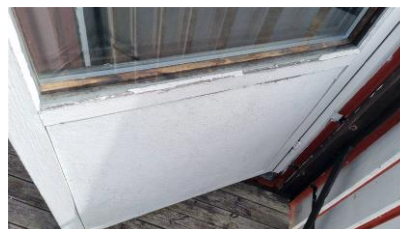
- Balkong dörr kärvar har expanderat.

- Otätheter kring ytterdörr förekommer

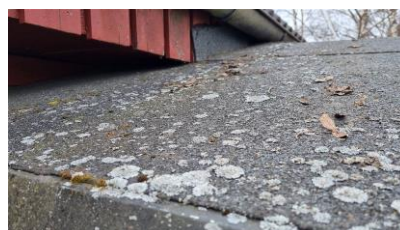
Mindre mossa finns på papptak

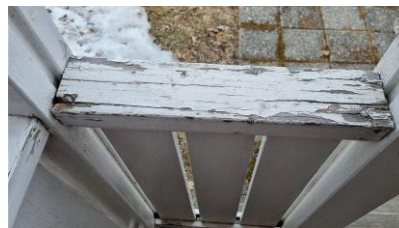
-Räcket till entrébro är något lös/tappat infästning mot underlaget.

-Rötskador förekommer på räcket.

Vi rekommenderar målning/underhåll samt byte av rötskadade material.

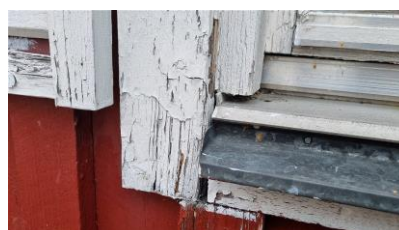
- Fönster har färgsläpp och Kitt/torrspäckor.

- Lokala rötskador förekommer.

Fönsterbågar och fönsterkarmar där målningsbehov finns riskerar att få fukt- och rötskador på grund av sämre vattenavvisande förmåga.

- Otätheter kring fönsterbleck förekommer, främst vid gavel uppvik.

Eftersom fönsterblecken är otäta finns risk att vatten rinner in i väggen vilket i sin tur kan leda till fuktskador i väggkonstruktionen.

För att öka livslängden på fönster rekommenderas målning, underhåll samt byte av rötskadade material.

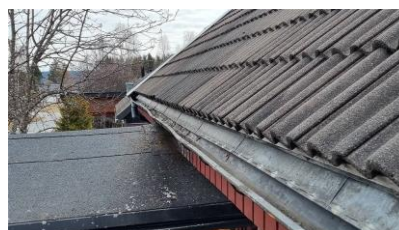
Deformationer finns på hängrännor och stuprör

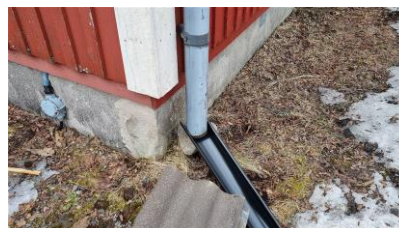
Stuprör är inte anslutet till markledning.

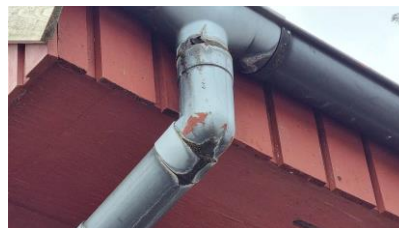
Skador/hål finns på stuprör.

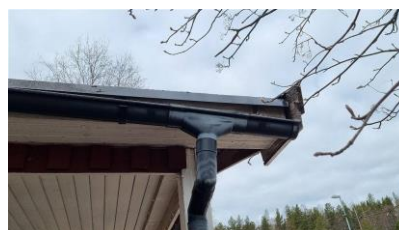
Hängrännor lutar fel vid entrébro

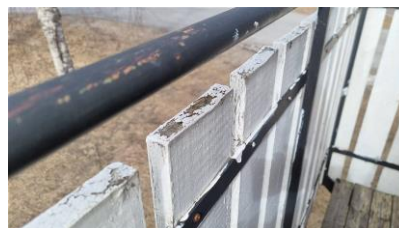
Balkongräcke har färgsläpp och är i behov av målning/underhåll.

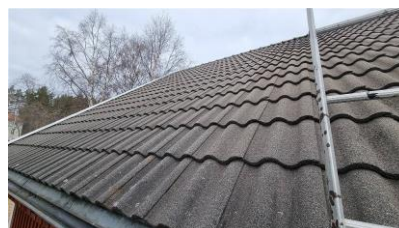
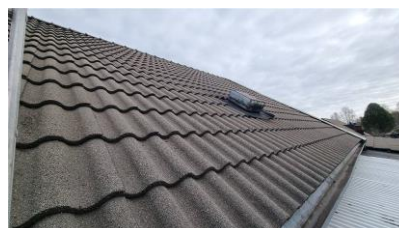
- Takfotsplåt finns inte.

- Yttertaket är äldre.

Takpannor, plåtdetaljer och underlagspapp har enligt vår bedömning en begränsad livslängd. Eftersom husets taktäckning är äldre har det ett minskat motstånd mot vatteninträngning. Detta i sin tur kan leda till fuktskador på träläkt och vidare ner i underliggande konstruktioner.

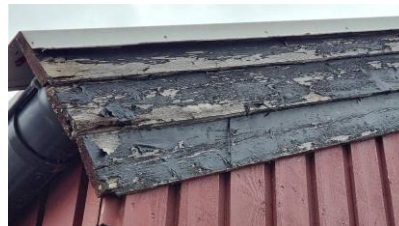
Vindskivor har färgsläpp, torrsprickor och lokala rötskador.

Vi rekommenderar målning/underhåll samt byte av rötskadade material.

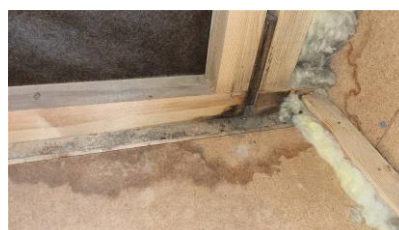
Fuktfäckor noterades på golvschivor/vägg i sidovind mot framsidan av huset.

Torrt vid besiktningstillfället.

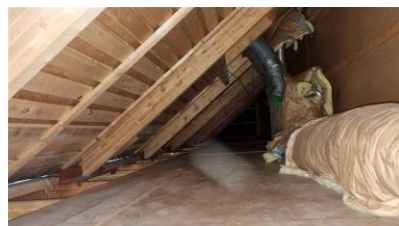
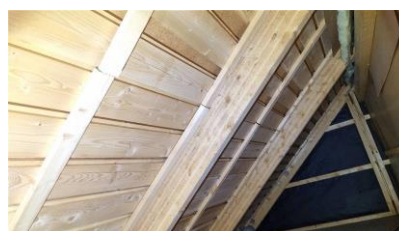
Vid kontroll av vinden uppmättes fuktvärden under kritisk fuktnivå för mikrobiell tillväxt och en normal lukt upplevdes.

Fuktkvoten i underlagstak/takbjälkar uppmättes vid besiktningstillfället till 9 %.

Gränsvärden för mikrobiell tillväxt. Det finns risk för mikrobiell tillväxt om den relativa fuktigheten (RF) i den omgivande luften är över 75 %. I furuvirke motsvarar det en fuktkvot (FK) på 17 %.

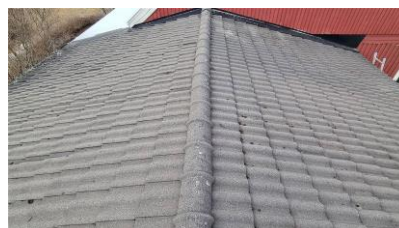
- Mindre Ojämnheter förekommer på garagetaket.

- Mosspåväxt finns på lokala ställen.

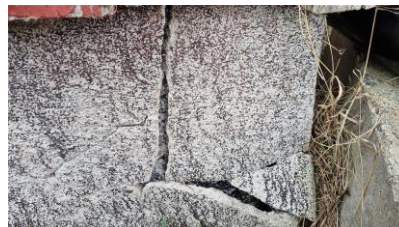
Sprickor finns i sockel.

Detta kan leda till fukt- och frysskador i konstruktionen.

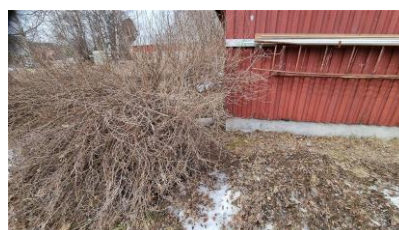
Växter finns i närheten av huset/garaget

När det finns rabatter och växter nära grundmuren finns risk att fukt stannar kvar i väggarna. Detta kan i sin tur orsaka invändiga fuktskador. Växternas rötter kan också skada grundmuren och sätta dräneringsledningen ur funktion.

Området närmast huset rekommenderas att vara fritt från växtlighet.

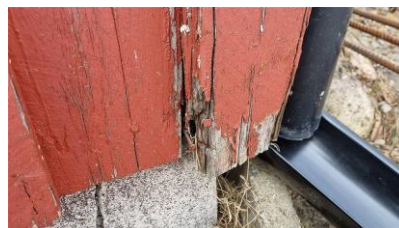
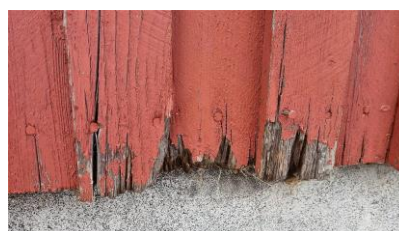
Fasadpanelen, knutbrädor och samtliga trädetaljer i garaget utvändigt har färgsläpp/torrspäckor samt rötskador.

Vi rekommenderar målning/underhåll samt byte av rötskadade material.

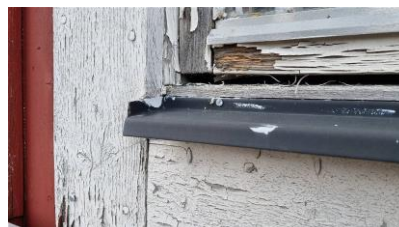
Garagefönster har färgsläpp/torrspäckor samt rötskador.

Vi rekommenderar målning/underhåll samt byte av rötskadade material.

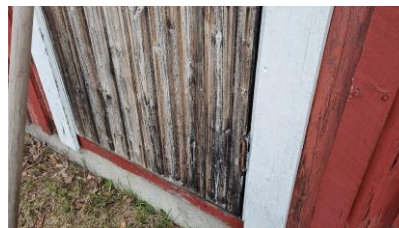
Dörr i garaget är behov av målning/underhåll

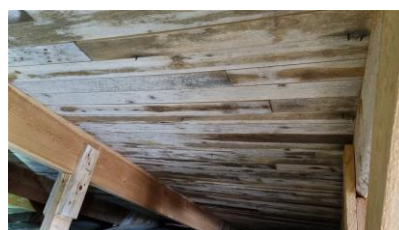
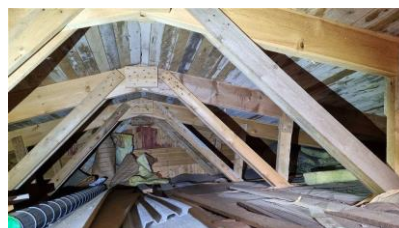
Mikrobiell påväxt finns på underlagstaket.

Trots att fuktmätningen gav fuktvärden under kritisk fuktnivå finns mikrobiell påväxt på underlagstaket. Detta kan vara ett tecken på att vinden tillförs fukt inifrån och/eller uteluften.

Fuktkvot i takstolar och underlagstaket uppmättes till 14%

Det finns risk för mikrobiell tillväxt om den relativa fuktigheten (RF) i den omgivande luften är över 75 %. I furuvirke motsvarar det en fuktkvot (FK) på 17 %.

Vi rekommenderar en fördjupad undersökning för att bedöma orsak och åtgärdsförslag.

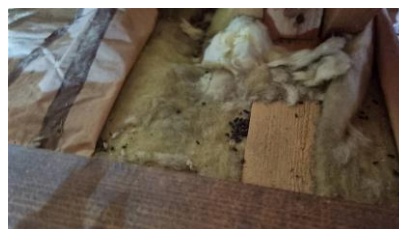
Spill av smågnagare finns i vinden.

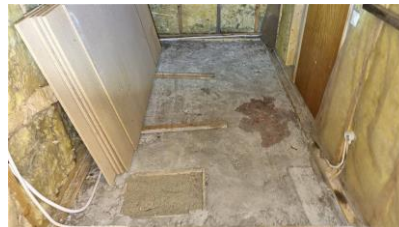
Syllarna är i kontakt med betongplatta på mark utan underliggande isolering.

Vid kontroll av denna konstruktion uppmättes fuktvärden under kritisk nivå för mikrobiell tillväxt och normal lukt upplevdes

Fuktkvot i syllen uppmättes till 14%

Denna konstruktionen kan drabbas av fuktskador på grund av naturlig fuktpåverkan. Detta i sin tur kan leda till mikrobiella skador.

Förrådet bakom garaget är inte färdigställt

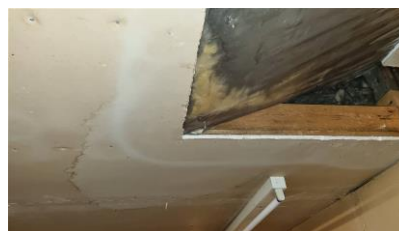
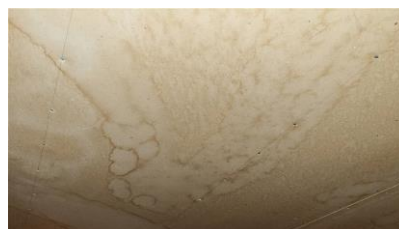
Fuktfläckar noterades på innertak i garaget.

Torrt vid besiktningstillfället.

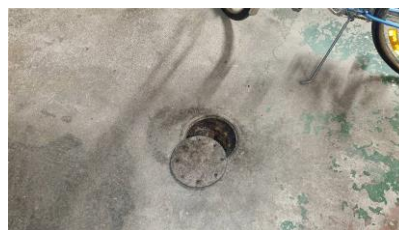
- Gjutjärnsbrunn är rostangripen och golv lutning mot golvbrunnen är svag. bakfall finns på vissa ställen

- Fuktfläckar/mikrobiell påväxt noterades på vägg på lokala ställen.

- Mindre sprickor och slitage finns på golvytan

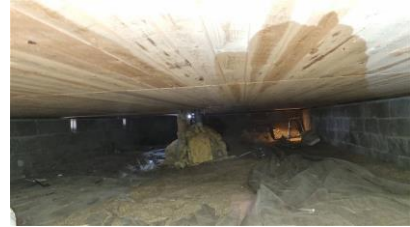
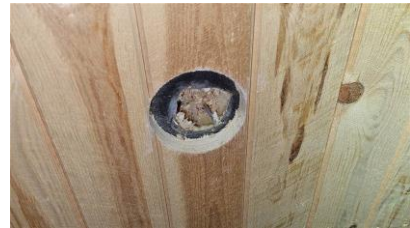
Vid kontroll av konstruktionen i krypgrund uppmättes fuktvärden under kritisk fuktnivå för mikrobiell tillväxt och normal lukt upplevdes.

(FK) Fuktkvoten i blindbotten uppmättes till 15%.

(RF) Relativ fuktighet uppmättes till 69% vid 7.2 grader.

Golvbjälklaget ovan den uteluftsventilerade krypgrunden riskerar att drabbas av fuktskador på grund av naturlig fuktpåverkan. Detta kan i sin tur leda till mikrobiella skador (angrepp av mikroorganismer) som kan leda till att mikrobiell lukt sprids till boendemiljön.

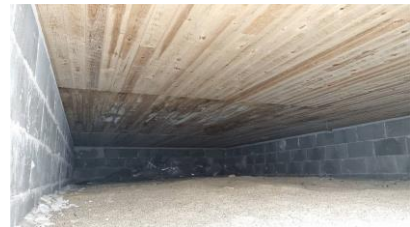
Plast/ångspärr finns på marken i krypgrunden, men den täcker inte hela markytan.

Andra delen av krypgrunden kunde inte besiktigas på grund av att det saknas en inspektionslucka.

Vid en öppning i krypgrunden noterades missfärgningar på blindbotten under köket.

Vi rekommenderar att täcka hela markytan med plast/ångspärren för att minska fukttillskottet från marken i krypgrunden

Vi rekommenderar en kompletterande besiktning av krypgrunden när en inspektionslucka har installerats.

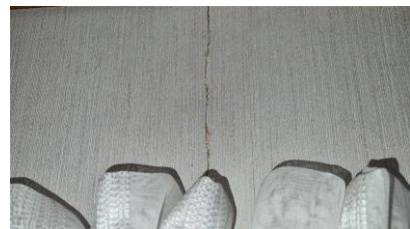
- Vid inträde till fastigheten upplevdes en instängd lukt karaktäristisk för äldre ytskikt

-Sprickor förekommer på vägg på några ställen

-Golvknarr och golvlutningar förekommer i huset.

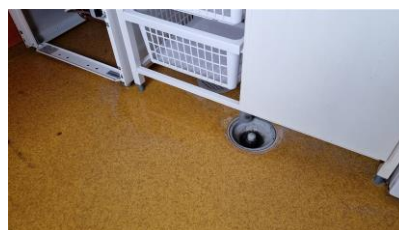
- Golvlutning mot golvbrunnen är bristfällig
- Lokala skador finns på golvyta.
- Väggmattan har delvis släppt från underlaget på några ställen, främst bakom tvättmaskin.
- Våtutrymmet har äldre yt/tätskikt

De noterade bristerna innebär en ökad risk att vatten tränger igenom ytskiktet/tätskiktet med vattenskador i omkringliggande konstruktioner som följd.

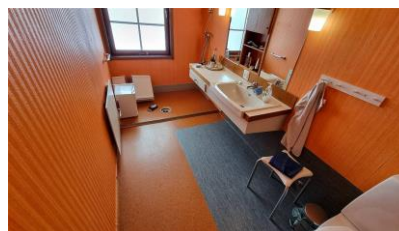
- Väggmattan har tappat vidhäftning mot underlaget på några ställen.
- Golvbeläggningens skarvar är otäta.
- Golvlutning mot golvbrunn är bristfällig, bakfall finns.
- Fönster är placerad i duschzon
- Äldre tät/ytskikt.

Utrymmet är äldre och har passerat tiden för sin tekniska livslängd. Renovering av utrymmet rekommenderas. Kontakta en behörig våtrumsentreprenör för en renovering. I samband med renoveringen bör omkringliggande konstruktioner kontrolleras för att upptäcka eventuella följskador.

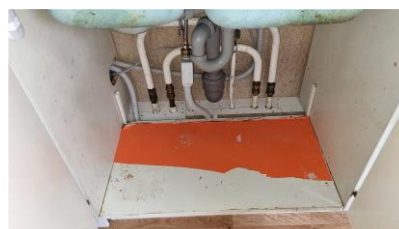
Vid en okulär besiktning av köket kunde en avvikande lukt kännas i diskbänkskåp.

Vi rekommenderar en fördjupad undersökning för att bedöma orsak, omfattning samt åtgärdsförslag.

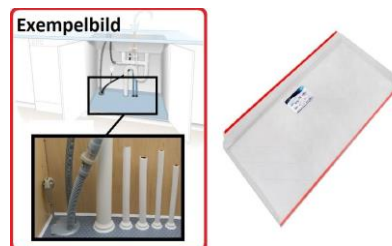
Fuktskydd saknas i diskbänkskåp och under vitvaror.

För att upptäcka eventuella läckage, installera ett fuktskydd.

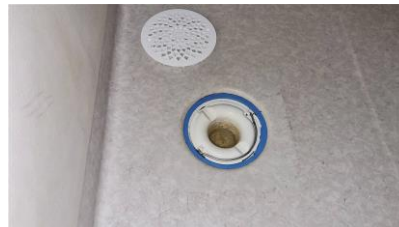
- Golvbrunnen är placerad nära vägg. Golvbrunn bör placeras minst 20 cm från vägg enligt branschregler.

De noterade bristerna innebär en ökad risk att vatten tränger igenom ytskiktet/tätskiktet med vattenskador i omkringliggande konstruktioner som följd.

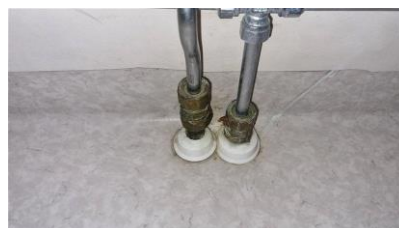
- Rör genomföring finns i golv.

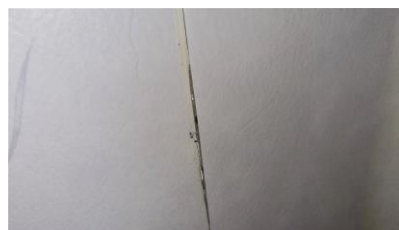
- Väggbeklädnaden är otät i skarvar i duschzon
