Björnbärsvägen 18, Umeå

Skadekontroll golv

Uppdragsnummer: 26-105

Uppdrag: Kontroll avvikande lukt i golvkonstruktionen

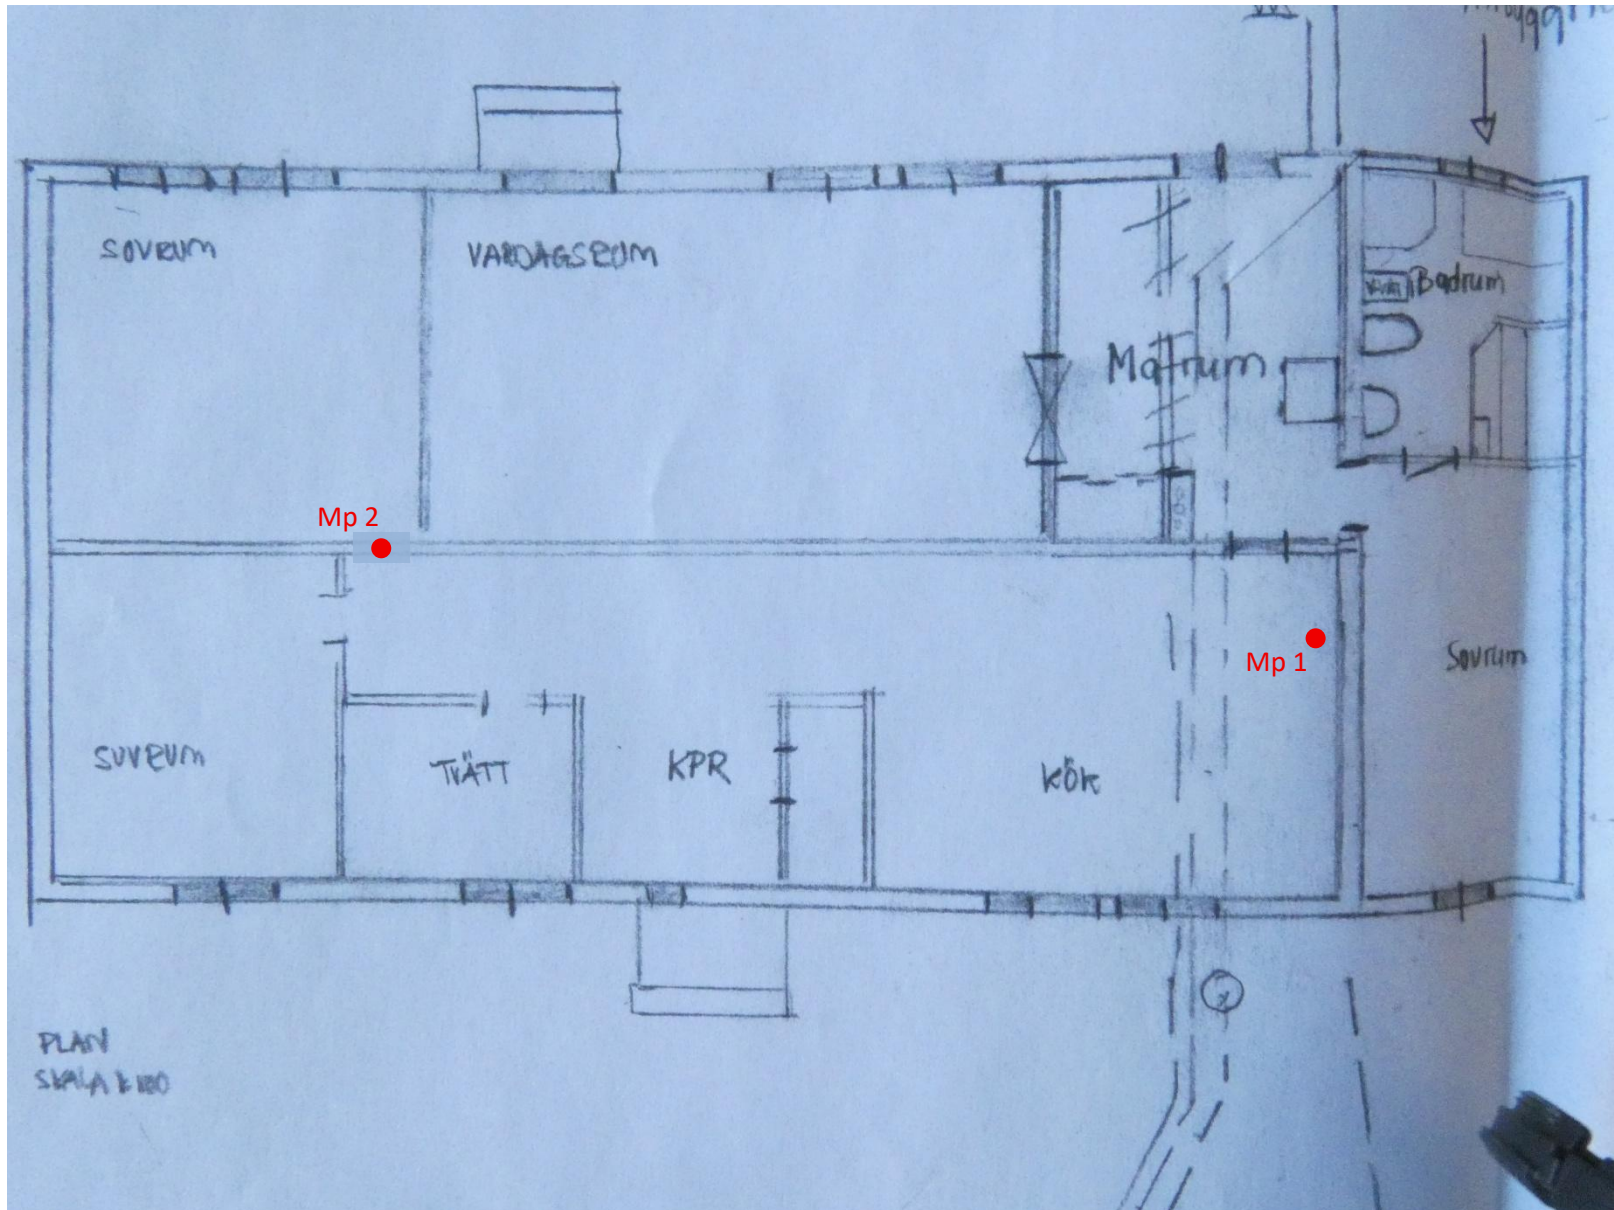
Inspektionshål tas för konstruktionskontroll under spisen i kök, se bildbilaga. En viss avvikande lukt kan förnimmas från inspektionshålet. På golvspånskivans undersida noteras en tydligare avvikande lukt av mikrobiell karaktär.

Större golvytor måste öppnas på för att helt säkerställa orsaken till den noterade mikrobiella lukten som finns i golvkonstruktionen och efter det åtgärda dessa.
